平成25年度に実施した一関市が管理する市道橋の点検結果についてお知らせします。

### 5. 損傷事例(主に多く見受けられた損傷)

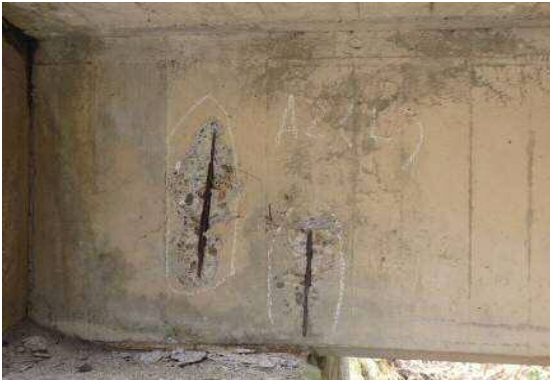
主桁の鉄筋露出

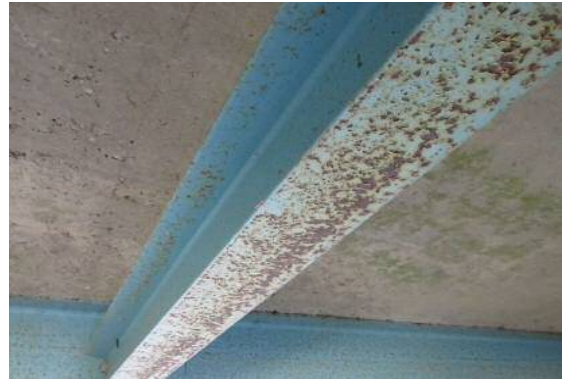
主桁の腐食

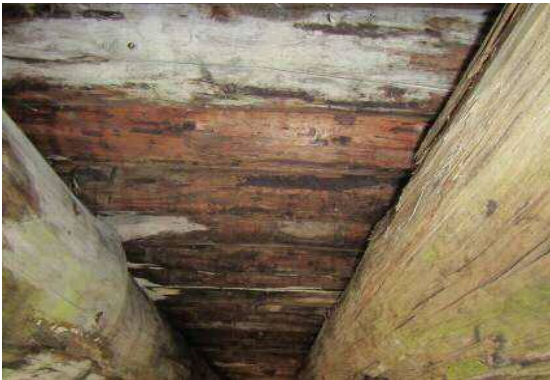
木橋の腐食

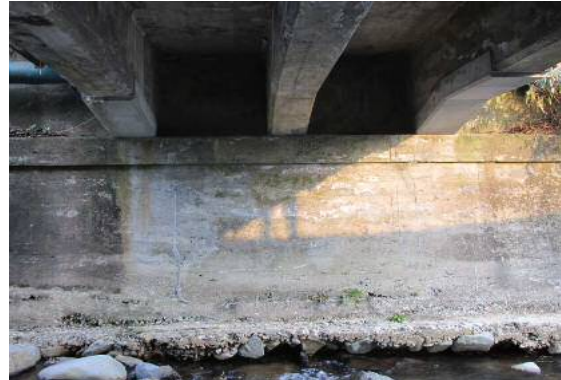
基礎の洗堀(河床低下)

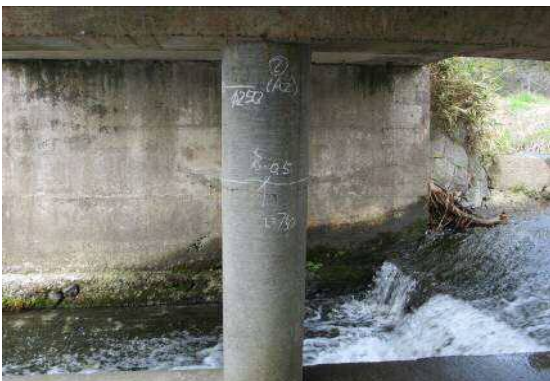
下部工(パイル橋脚のひびわれ)

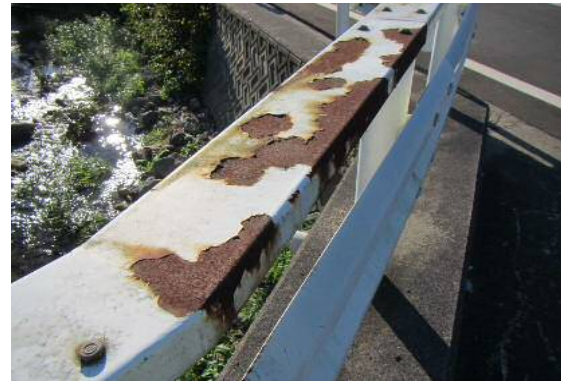
防護柵の腐食
