平成23年度に実施した一関市が管理する市道橋の点検結果についてお知らせします。

2. 平成23年度の取り組み

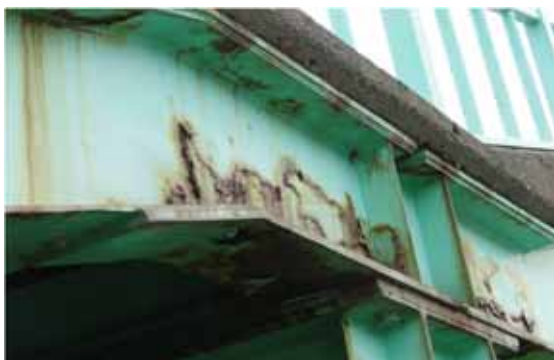
主桁の腐食

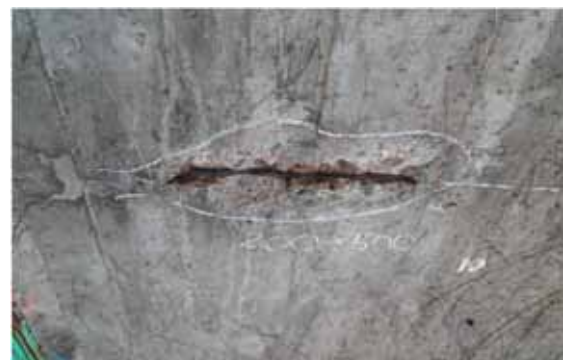
床版の鉄筋露出

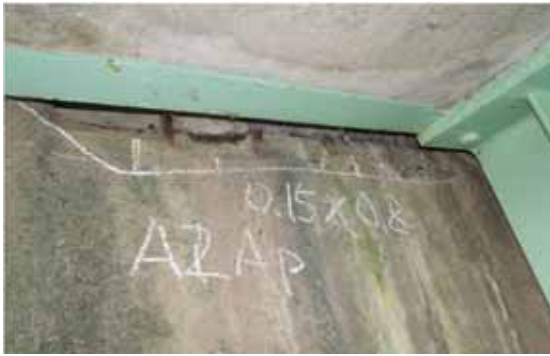
下部工の鉄筋露出

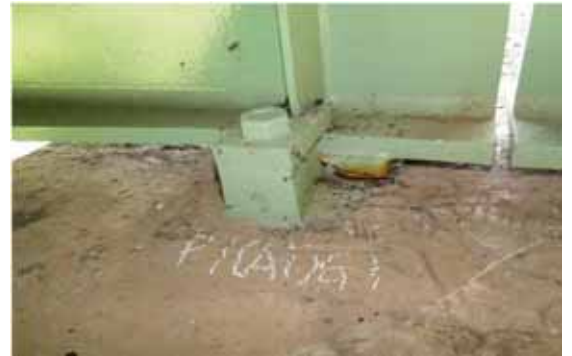
支承の腐食

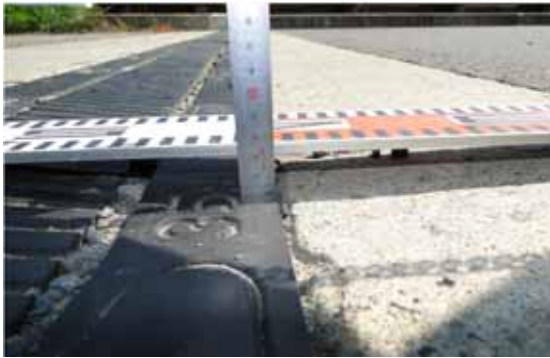
伸縮継手部の段差

伸縮部の目地の欠損や支承の破損等があるため、今後修繕を実施していきます。

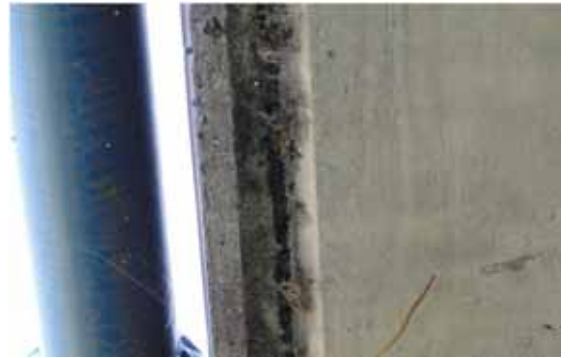
地覆部(下面)の鉄筋露出

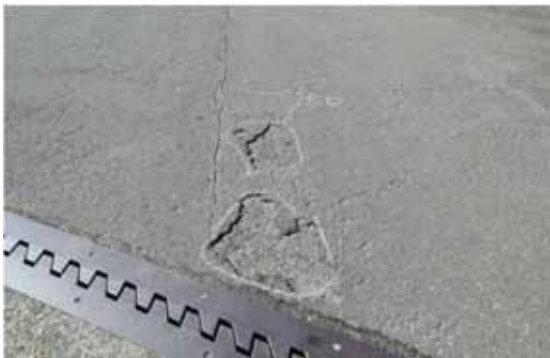
多くの橋梁で、路面の凸凹や舗装の亀裂が発生しています。

路面の亀裂、凸凹
