平成24年度に実施した一関市が管理する市道橋の点検結果についてお知らせします。

一関市が管理する市道橋は、小規模な橋梁を含め現在1,337橋ありますが、これらの多くが高度経済成長期以降に建設され、今後建設後50年を経過しようとする橋梁が急速に増加します。

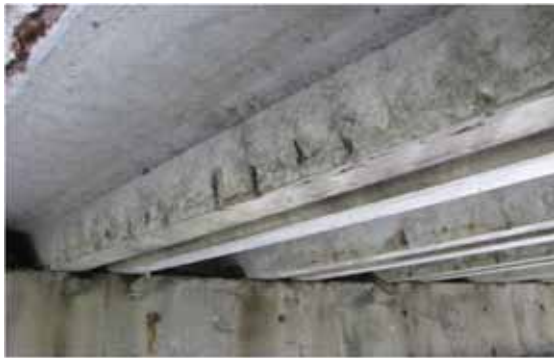
5. 損傷事例(主に多く見受けられた損傷)
