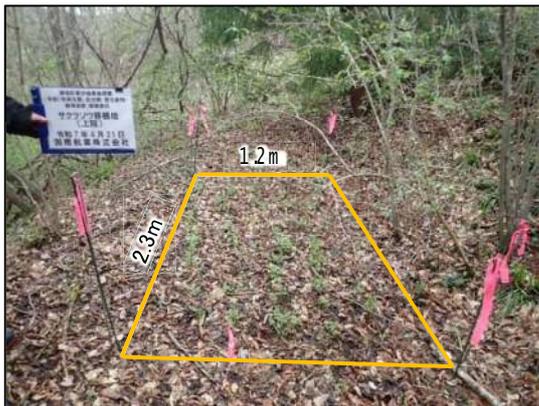
移植地（上段）で確認したサクラソウは、葉の変色や萎れがない状態であった。開花した個体※を 10 株確認した。また、移植地（上段）は土砂崩落や大きな倒木等もなく、多少の枝葉が堆積していたものの、日当たりは維持されていた。

写真 5.5.1 移植地（上段）の状況
（令和 7 年 4 月 21 日撮影）

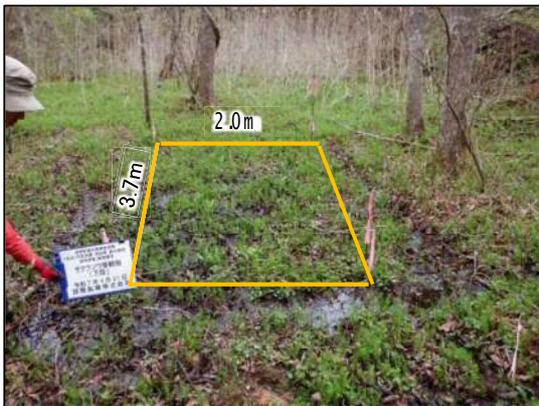
移植地（下段）で確認したサクラソウも葉の変色や萎れがない状態であった。また、開花した個体※を 14 株確認した（全て短花柱花）。なお、移植地（下段）は水が多い状況であったが、土砂崩落や大きな倒木はなく、日当たりは維持されていた。

写真 5.5.7 移植地（下段）の状況
（令和 7 年 4 月 21 日撮影）

令和 7 年 4 月 21 日の調査時は、移植地（上段）の地表面が乾燥していたため水やりを行った。一方、水が多い状況であった移植地（下段）は、移植地から水を逃がすための排水溝の整備を行った。

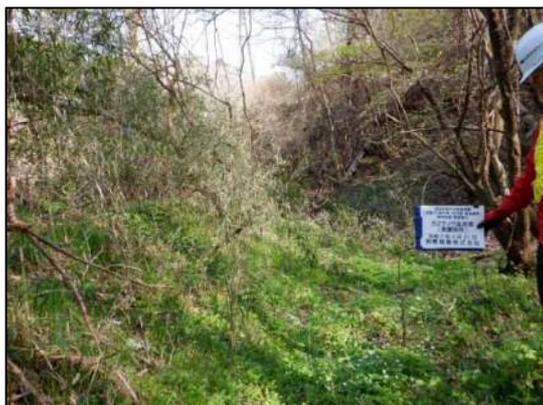
一方、事業地外（北東側）で確認したサクラソウも、移植地と同じく葉の変色や萎れがない状態であった。また、開花した個体※を 11 株確認した。

写真 5.5.13 事業地外の確認位置の状況
(令和 7 年 4 月 21 日撮影)

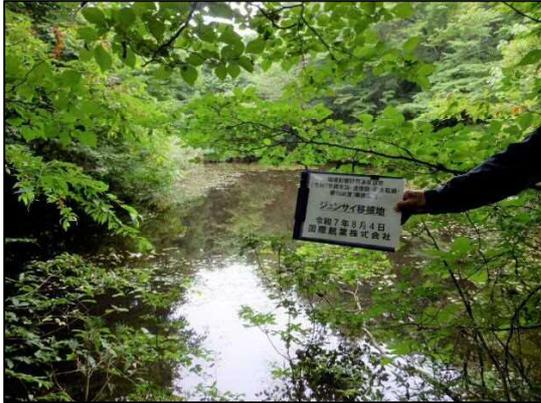
写真 5.5.86
移植地（ため池）の状況
（令和7年8月4日撮影）

移植地（ため池）では、土砂崩落や大きな倒木等はなかったが、ジュンサイと競合する可能性のあるオヒルムシロ（一般種）が過繁茂していた。このため、ジュンサイの生育に影響を与えないよう、ジュンサイの移植地点付近のオヒルムシロを除去した。

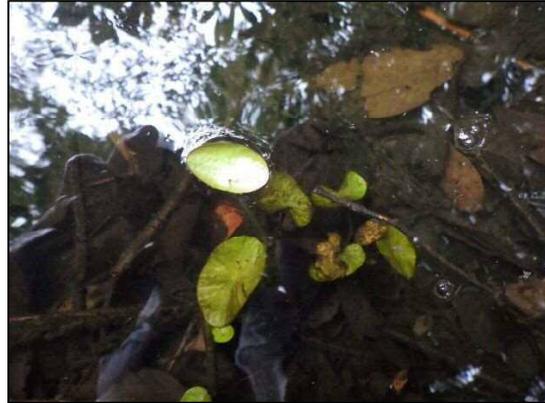
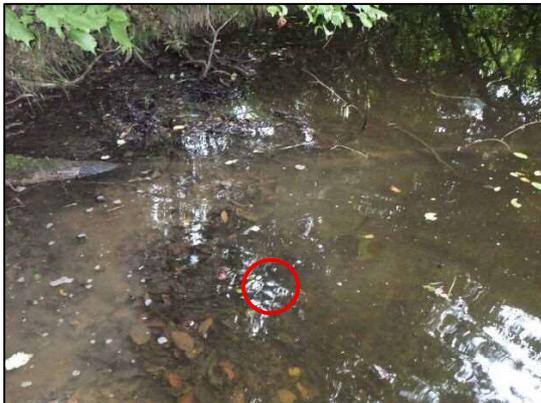
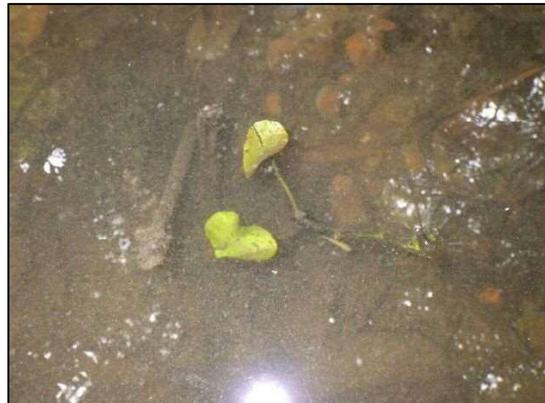
移植地で確認したジュンサイは、食害の確認はなかったものの、移植時の状態と比較して浮葉がやや小さく、浮葉のない個体も存在した（写真 5.5.87～写真 5.5.89 参照）。

写真 5.5.87
確認したジュンサイ⑧
（令和7年8月4日撮影）

写真 5.5.88
確認したジュンサイ⑧
（令和7年8月4日撮影）

写真 5.5.89
確認したジュンサイ⑨
（令和7年8月4日撮影）

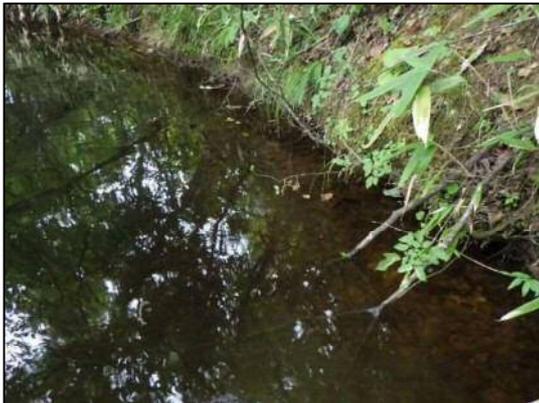
なお、イヌタヌキモおよびイトモについては移植地での個体の確認はなかった。

写真 5.5.94
イヌタヌキモ移植地点①の状況
（令和7年8月4日撮影）

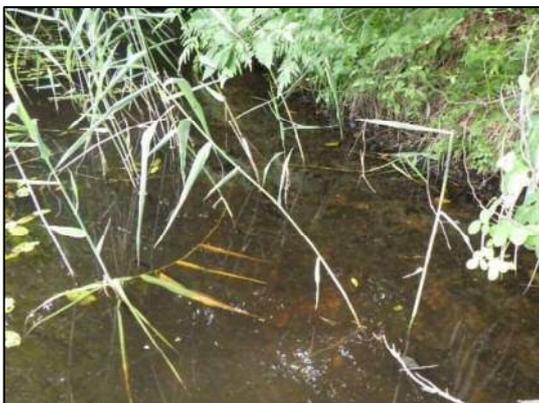
写真 5.5.96
イヌタヌキモ移植地点⑥の状況
（令和7年8月4日撮影）

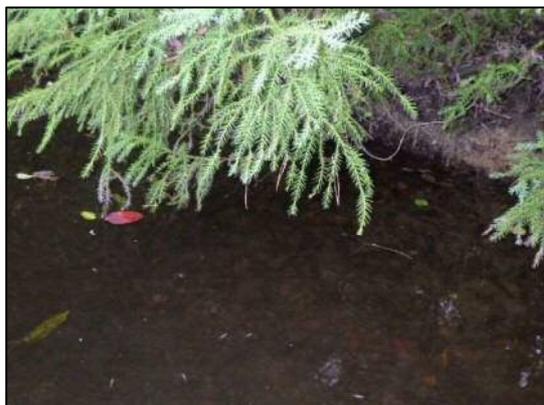
写真 5.5.100
イトモ移植地点⑦の状況
（令和7年8月4日撮影）

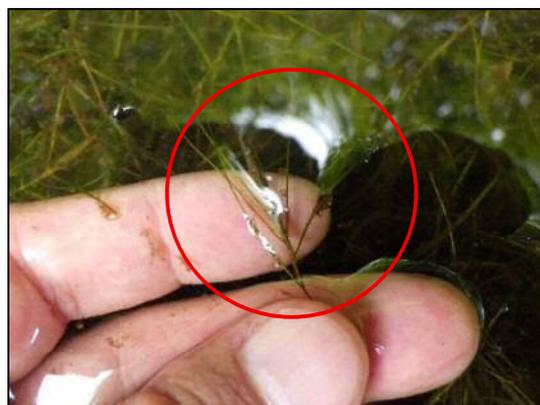
事業地外で確認したイヌタヌキモは変色や枯死がなく、捕虫のうち多数確認できた。イトモについても同様に変色や枯死がなく、殖芽の形成が確認できた（写真 5.5.103 参照）。

写真 5.5.103
確認したイトモ（赤線で示す部分が殖芽）
（令和7年8月4日撮影）

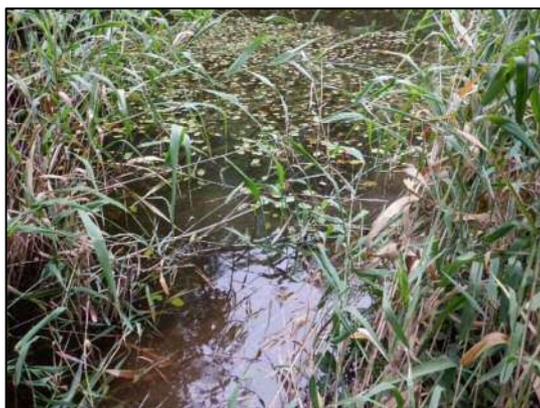
ジュンサイの生育地では、底泥にジュンサイの種子等が含まれている可能性が高いことから、令和 6 年度の移植時に、ジュンサイを採取した場所の底泥を移設した。今回の確認調査では、底泥移設地点②を含め、全ての確認地点で移植したジュンサイ以外の水生植物相の変化はなかった。底泥移設地点の状況は、写真 5.5.104 に示すとおりである。

写真 5.5.104 底泥移設地点②の状況
(令和 7 年 8 月 4 日撮影)
