エネルギー回収型
一般廃棄物処理施設整備事業
環境影響評価事後調査
(令和6年度調査)

報 告 書
(概要版)

一関地区広域行政組合

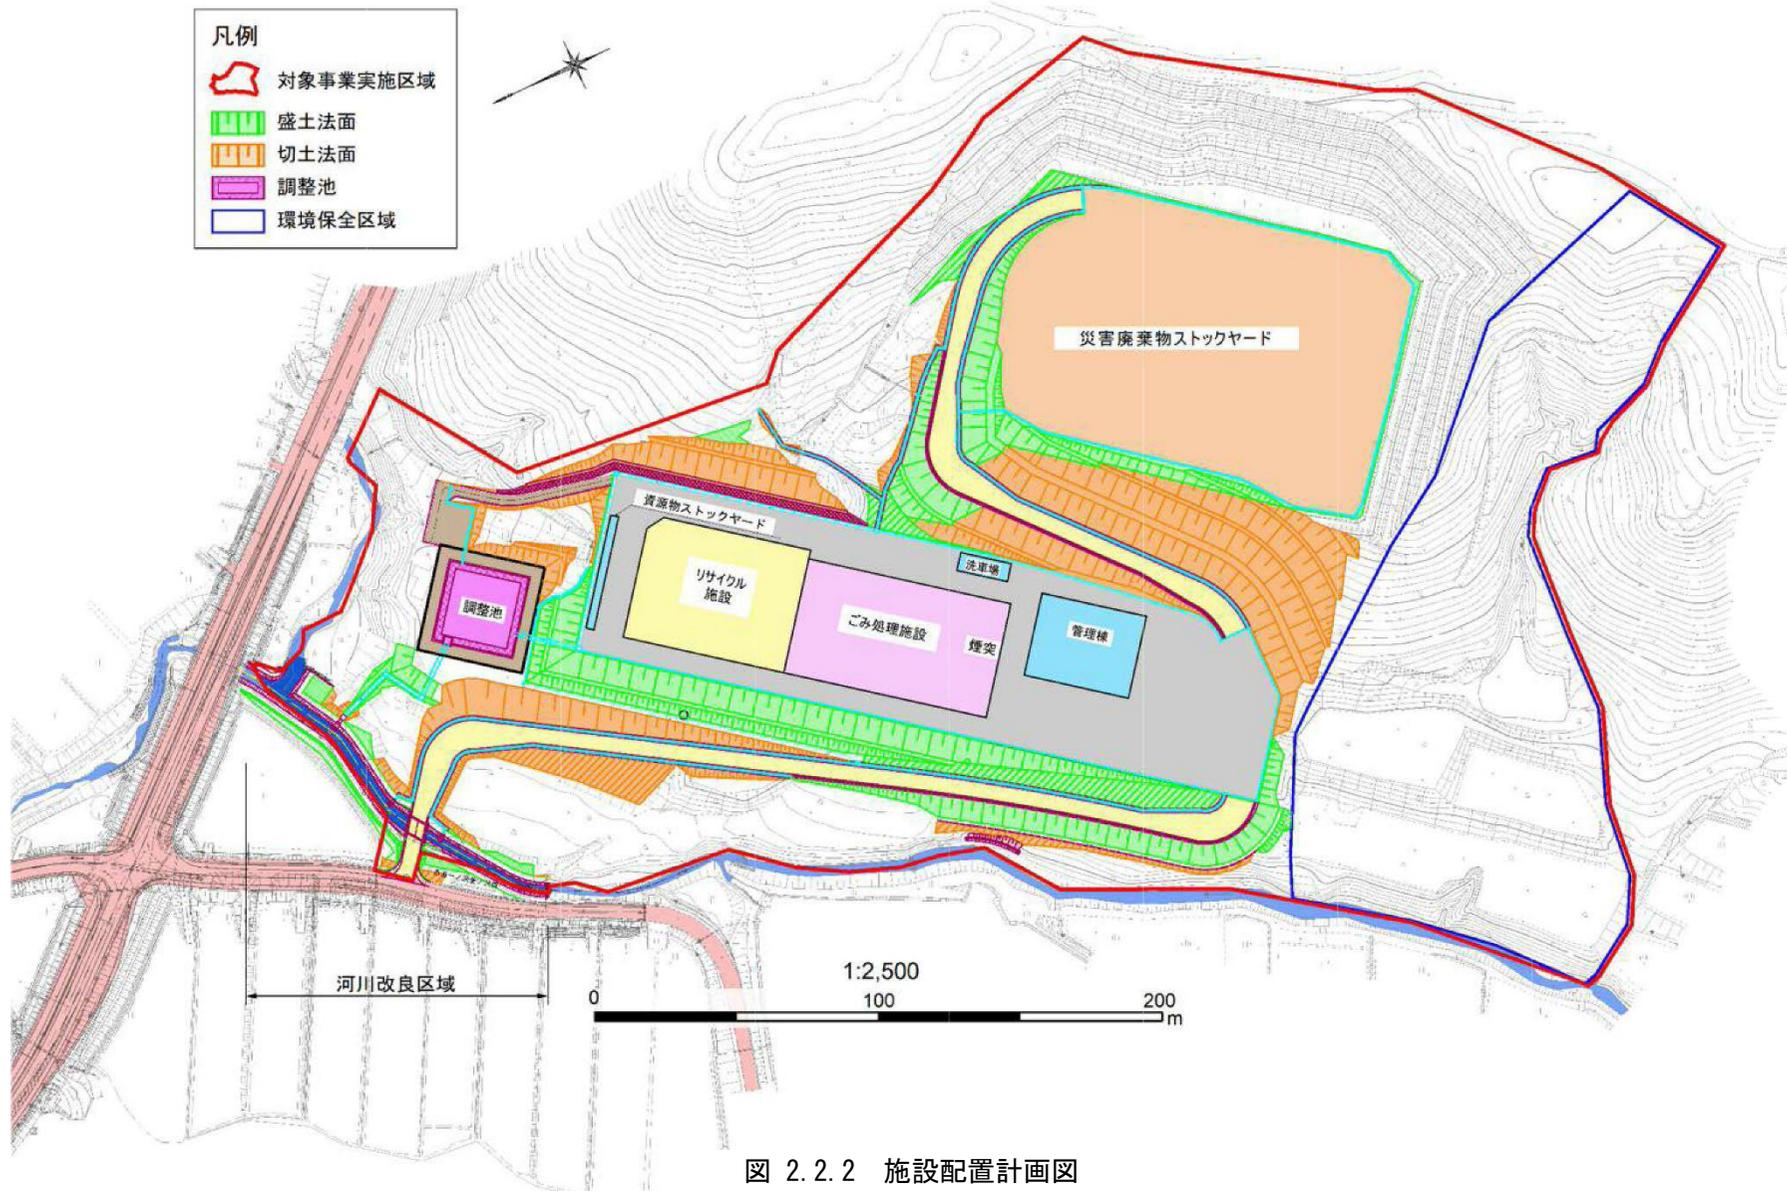
図 2.2.2 施設配置計画図

ごみ処理施設及びリサイクル施設の計画概要を表 2.2.5に示す。また、施設配置計画案を図 2.2.5、施設完成後の概略イメージを図 2.2.6に示す。

- ① 動物と植物の保全のため、施設配置を検討し変更区域を北側へ移動することにより、非変更区域となった対象事業実施区域の南側へ「環境保全区域」を設置する（図 2.2.5 施設配置計画図参照）。
- ② 対象事業実施区域の変更区域内において確認された希少な動物・植物は、周辺における分布状況を踏まえ移植等の措置を講じる。

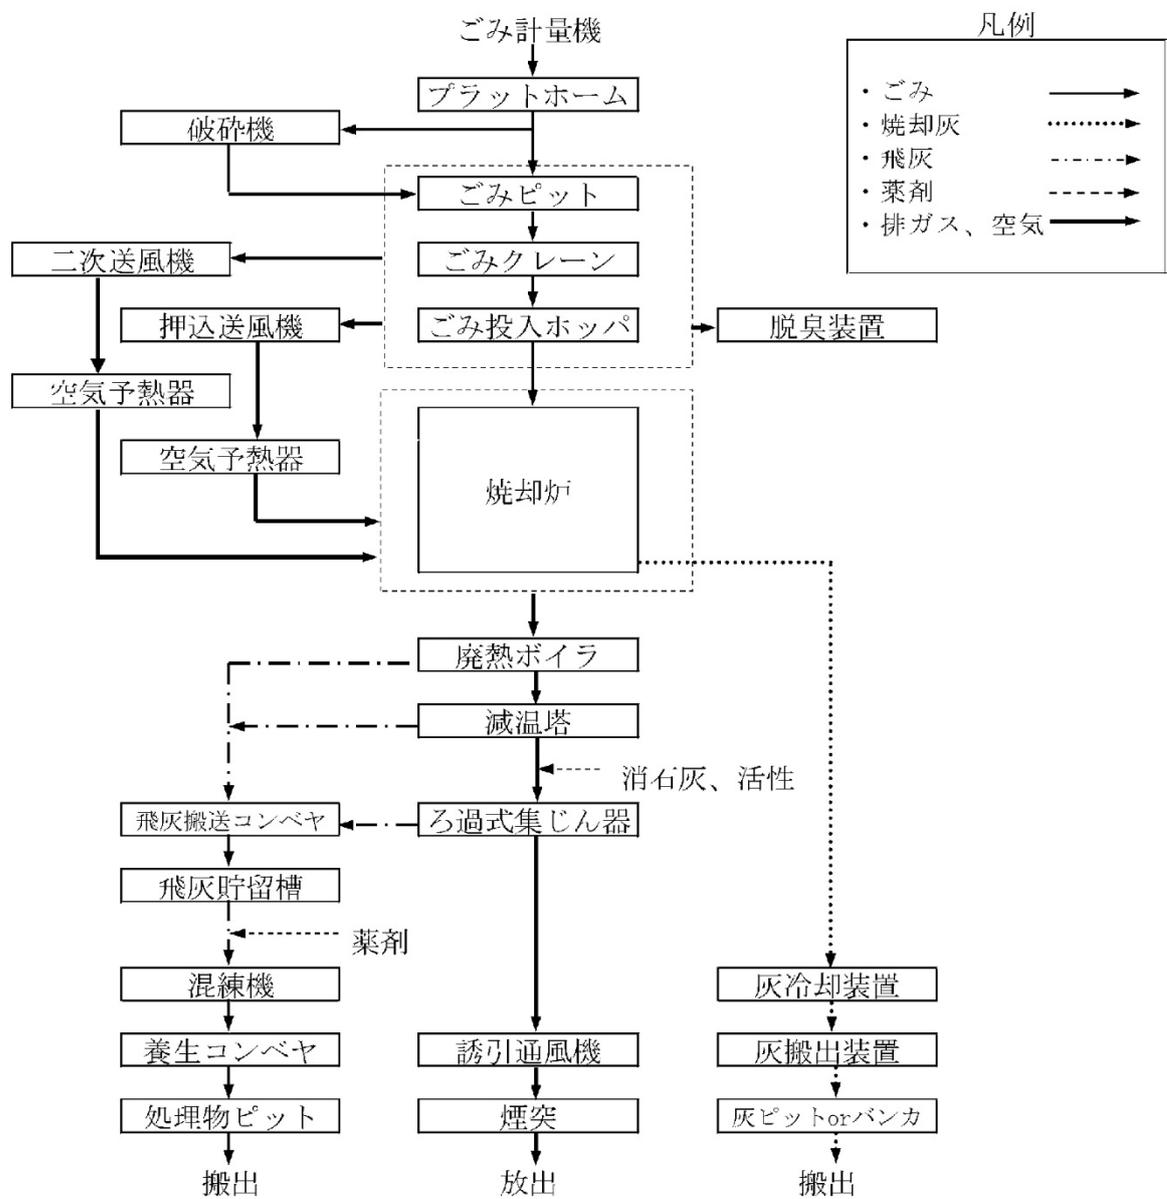
図 2.2.4 基本処理フロー

ごみは、ピット&クレーン方式で、焼却炉に投入する。

燃焼ガスは、ボイラで熱回収後、ろ過式集じん器と脱塩剤、活性炭を添加する乾式排ガス処理によりダイオキシンや有害ガスを除去した後、清浄な排ガスとして煙突から排出する。

焼却灰は、鉄を分離して民間委託による資源化を図り、極力最終処分量を減らす計画とする。特別管理一般廃棄物である飛灰処理物は、これとは分離貯留し、排出する。

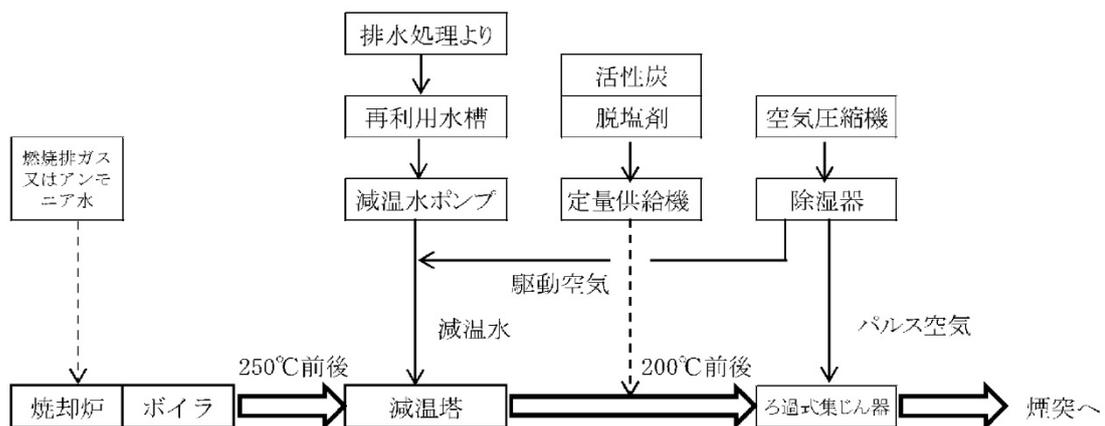
図 2.2.5 排ガス処理フロー

窒素酸化物は、焼却炉にアンモニア水を吹き込み窒素と酸素に分解するか、又はろ過式集じん器出口の燃焼排ガスを焼却炉内に再循環させ、窒素酸化物の生成を抑制する。

再利用水槽からの減温水を減温塔に二流体噴霧し、ボイラ出口の 250℃前後のガスをろ過式集じん器入口で 200℃以下まで減温する。この減温工程で、施設内で発生したプラント排水を蒸発処理し、無放流化を実現する役割も果たす。

排ガス中の塩化水素濃度又は硫黄酸化物濃度を設定値以下に保持できる量の薬剤（消石灰等）を搬送空気中に送り出し、ろ過式集じん器前に吹き込む。塩化水素、硫黄酸化物を消石灰等と反応させ、生成物としてろ過式集じん器で除去する。

粉末活性炭を搬送空気中に送り出し、ろ過式集じん器前に吹き込む。ダイオキシン類を吸着させ、ろ過式集じん器で除去する。

一定時間ごと又はろ過式集じん器差圧が設定以上になったとき、除湿したパルス用空気ですの付着ダストを払い落とす。

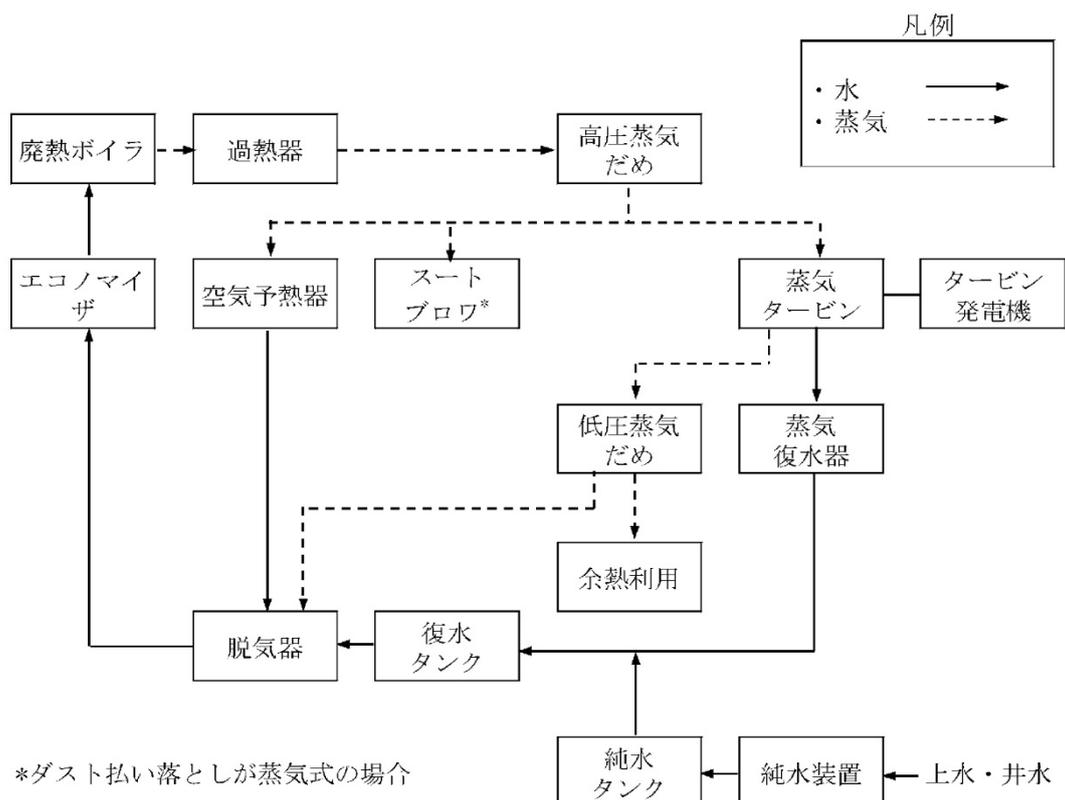
図 2.2.6 熱回収、熱利用フロー

廃熱ボイラにより、熱を回収する。熱回収率を高めるためエコノマイザを設置し、発電効率を高めるため過熱器を設置する。

空気予熱器やスートブロワなどの施設稼働用以外の余剰蒸気は、全量蒸気タービンで発電することを基本とする。蒸気タービンは、抽気復水タービンとし、抽気した蒸気は脱気器加熱用蒸気と場内・場外余熱利用に利用する。

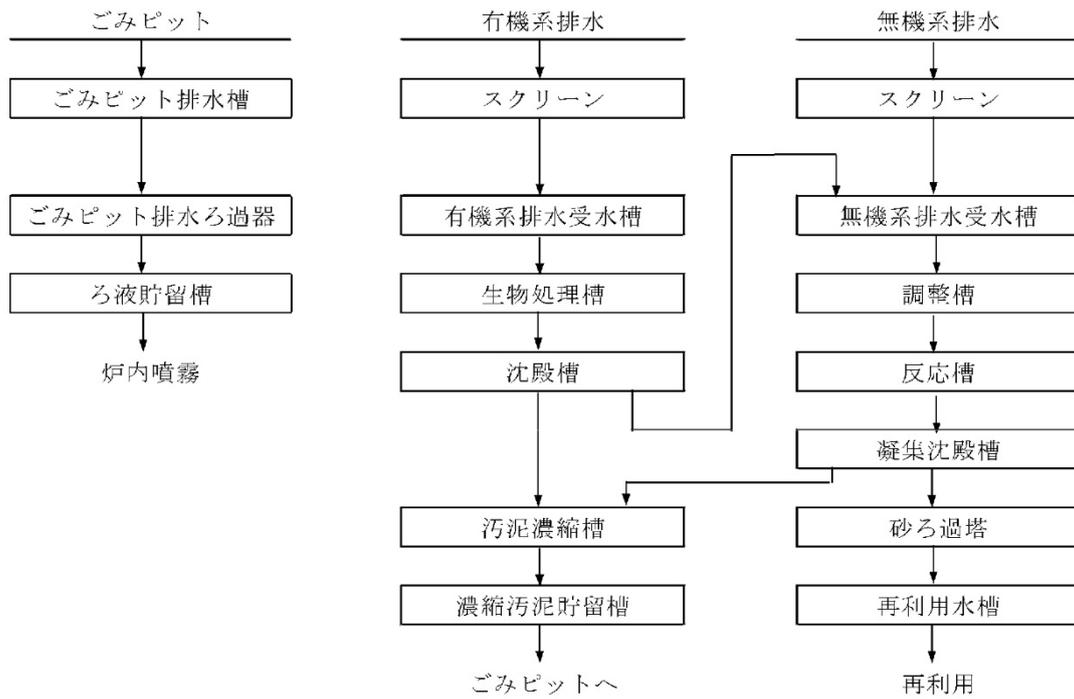
図 2.2.7 排水処理フロー

ごみピット汚水は、ろ過後に焼却炉内に噴霧して高温酸化するか、ごみピットにそのまま返送し、ピット内のごみに再吸着させる。

プラント排水は、有機系と無機系に分け、有機系は生物処理し、無機系は凝集沈殿、砂ろ過後、プラント用水（清水系）として再利用する。

生活系排水は、浄化槽で処理後、河川に放流する。

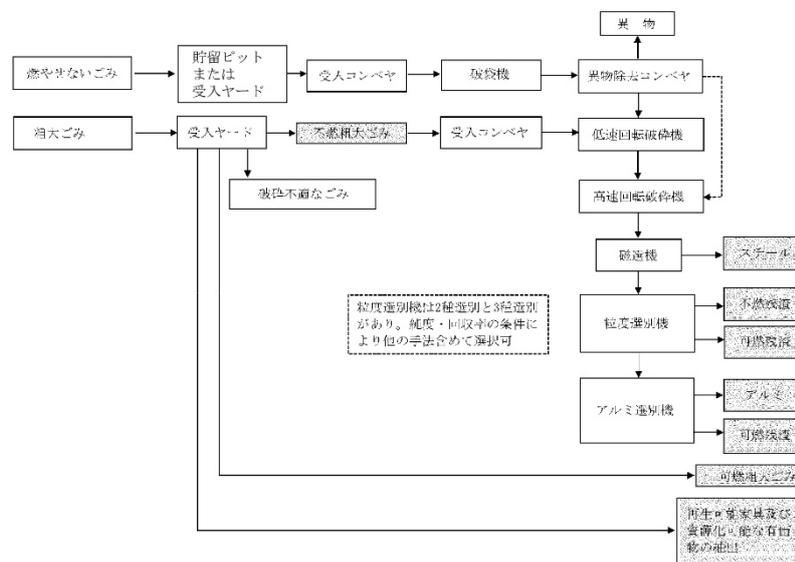
図 2.2.8 燃やせないごみ及び不燃粗大ごみの処理フロー

燃やせないごみについて、ピットアンドクレーン方式の場合、貯留ピットに受け入れた後、天井クレーンで受入コンベヤに投入する。受入ヤード方式の場合、ローダ等にてすくい上げて受入コンベヤに投入する。

投入された燃やせないごみは破袋機で破袋されたのち、異物除去コンベヤにおいて手選別を行い、異物を除去する。その後、低速回転破砕機又は高速回転破砕機へ投入し、破砕処理を行う。

粗大ごみは、受入ヤードで再生可能家具や資原化可能な有価物を抽出し、木製のタンスやキャビネット、ふとん、畳などの可燃粗大ごみを選別した後、不燃粗大ごみから破砕不適なごみ（鉄塊類・ブロックなど）を除去し、ローダ等で受入コンベヤに投入する。可燃粗大ごみは、ごみ処理施設に搬送して破砕処理を行ったのち、焼却処理する。

燃やせないごみ及び不燃粗大ごみは低速回転破砕機又は高速回転破砕機により破砕処理した後、磁選機によってスチール（磁性物）を回収し、その後、粒度選別機を用いて可燃残渣及び不燃残渣を選別したのち、アルミ選別によってアルミを回収する。選別は合計4種選別とする。

可燃残渣は、ごみ処理施設に搬送して焼却処理を行い、不燃残渣は最終処分場で埋立する。

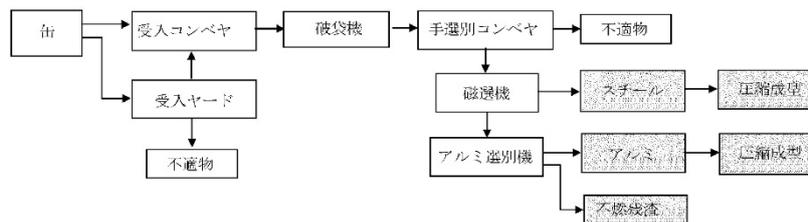
図 2.2.10 缶の処理フロー

缶は、直接受入コンベヤに投入する。一旦受入ヤードに降ろした場合はヤードにて可能な範囲で不適物の除去を行い、ローダ等で受入コンベヤに投入する。破袋機で破袋後に手選別コンベヤにて不適物の除去を行い、磁選機とアルミ選別機でそれぞれスチール缶とアルミ缶を回収し、それぞれ圧縮成型する。

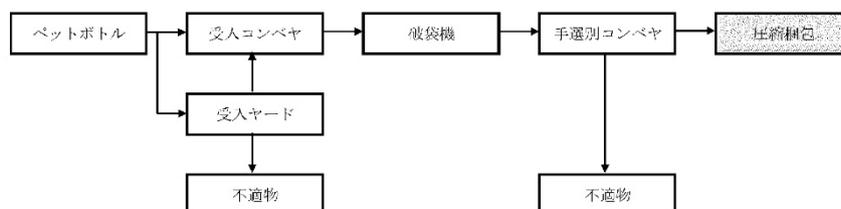
図 2.2.11 ペットボトルの処理フロー

ペットボトルは、直接受入コンベヤに投入する。一旦受入ヤードに降ろした場合はヤードにて可能な範囲で不適物の除去を行い、ローダ等で受入コンベヤに投入する。破袋機で破袋後に手作業によって不適物の除去を行い、その後、圧縮梱包する。

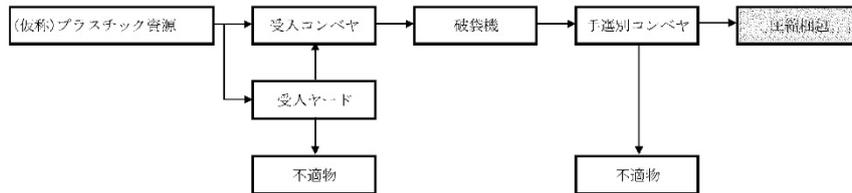
図 2.2.12 プラスチック資源の処理フロー

プラスチック資源は、直接受入コンベヤに投入する。一旦受入ヤードに降ろした場合はヤードにて可能な範囲で不適物の除去を行い、ローダ等で受入コンベヤに投入する。破袋機で破袋後に手選別コンベヤによって不適物の除去を行い、その後、圧縮梱包する。

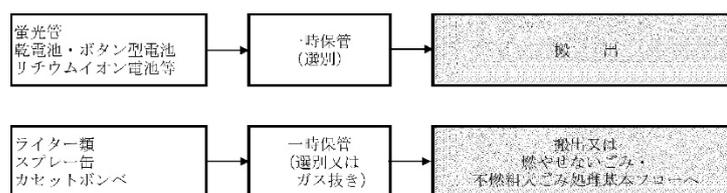
図 2.2.15 危険・有害ごみの処理フロー

危険 有害ごみのうち、蛍光管、乾電池、ボタン型電池及びリチウムイオン電池等は、分別区分ごとに設置した丁場棟内の貯留ヤード又はドラム缶などの保管容器に投入し、業者委託処分する。

スプレー缶、カセットボンベ、ライター類は、内部に残っているガスを抜いた後、燃やせないごみ・粗大ごみ処理基本フローにより処理する。
