令和7年度 第1回骨寺村莊園遺跡指導委員会

重要建物調査（2024－2025）と保存計画の今後の課題について

令和7年度 骨寺村莊園遺跡確認調査の報告

不動窟現状変更（杭等設置）、慈恵塚毀損届（石碑倒壊）について

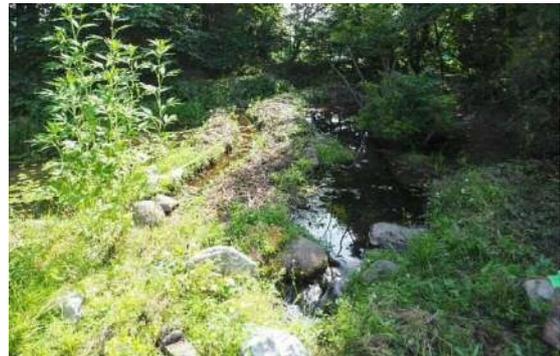
4 シミズの石積みで区画された湧水池

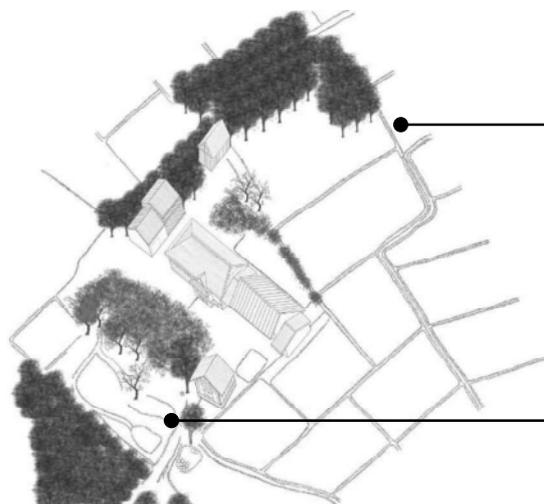
6 シミズの屋敷構え

田は北からの用水路。この水路は東へ向かい、生活用水と合流しない。

飲み水／野菜洗い・米研ぎ／タナイド（モミ）／アライバ（洗濯）といった4段階の池が石積みで区画され、湧水池のほとりに石造の水神がたつ。

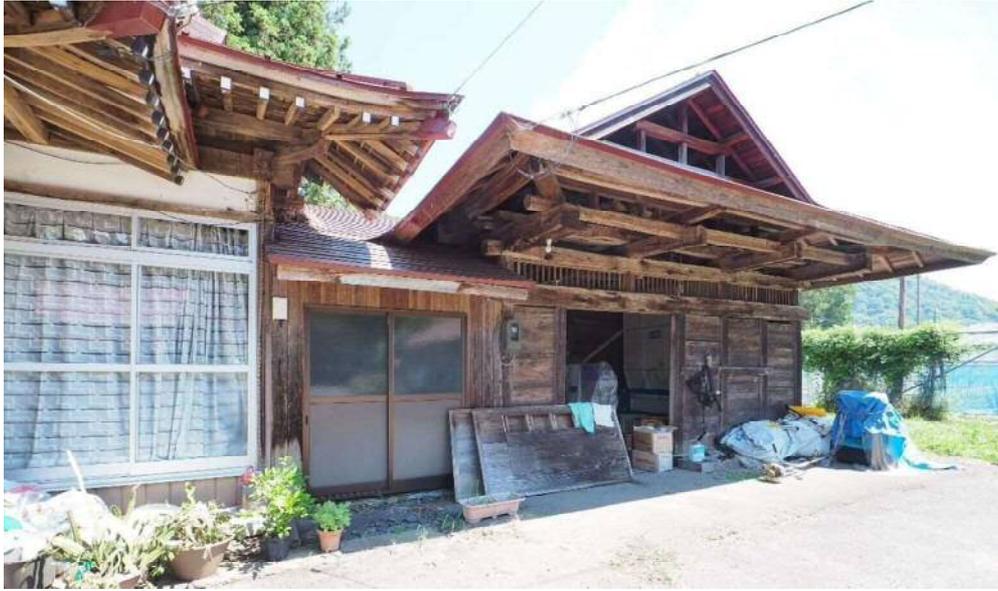
10 ウマヤや便所は入母屋造り妻入り、二重セガイや欄間彫刻を凝らしていく

「ウマヤ・作業場」、「便所・堆肥小屋・杭置場」、籾倉（キッツ）、木小屋など、付属屋はまさに生業や稲作の景観と関わり、その「使い方」を通して価値を明示できる。付属屋のなかでも特に「ウマヤ・作業場」の明治後期以降の意匠化が顕著（平入⇒妻入り化、セガイ・火打梁、欄間彫刻など）。駒形根神社の石馬覆屋も、マセ棒などウマヤの意匠を取り入れており、本地区における馬文化を物語る。

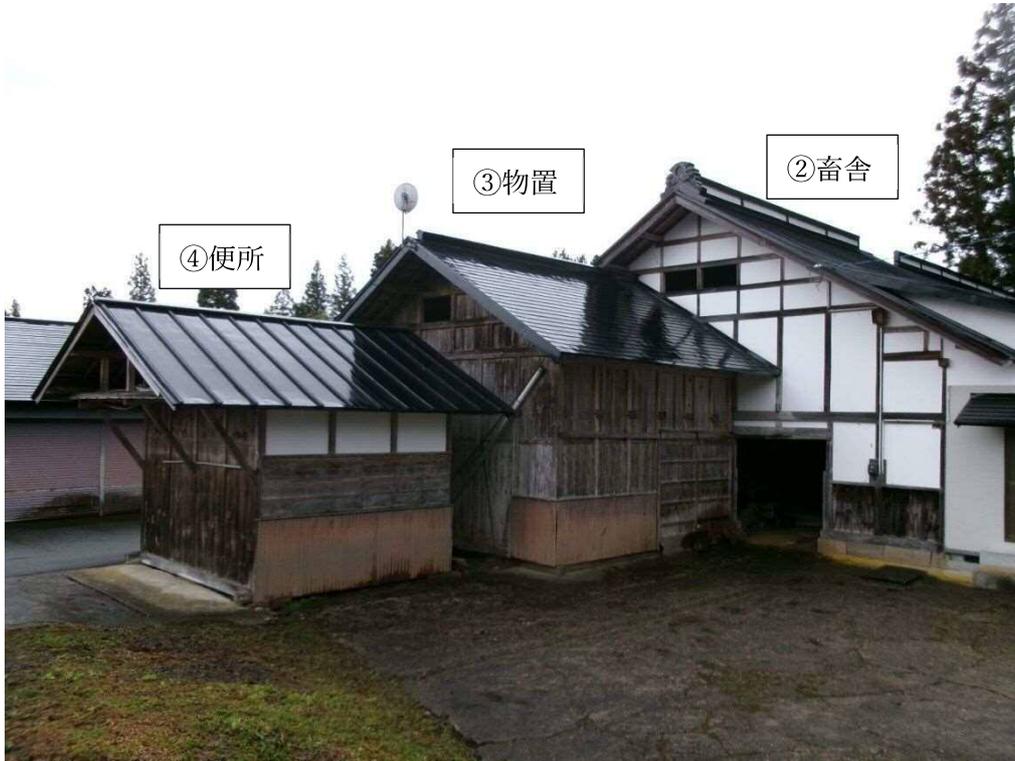
42-②畜舎 ③物置 ④便所 (北東側)

経年劣化に伴う外壁及び扉の修繕

大工により外壁及び扉の修繕を行う。部材は木材を中心とし、すべて防腐剤入りの茶色系塗料（キシラデコール チーク）で仕上げを行う。

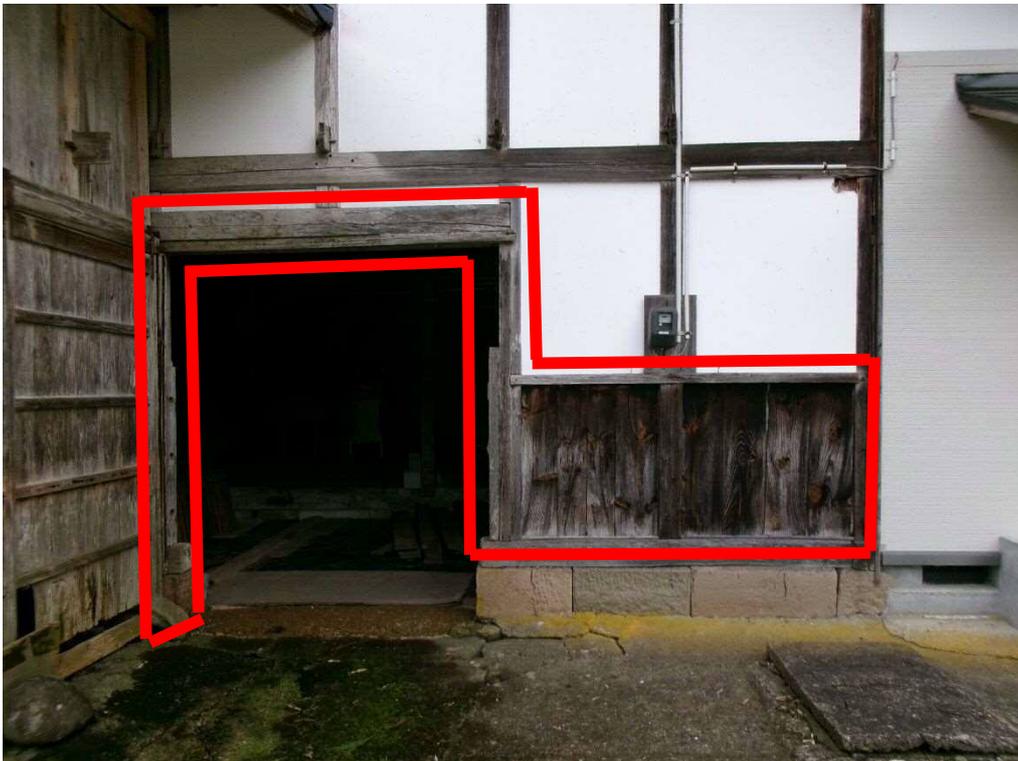
42-②畜舎 (東側)

現状：吊り戸扉が金具及び垂木の腐食により閉まらなくなっており、常時解錠している。動物等の侵入や建物内部が雨風の影響を受けやすくなっている。

工法：閉まらない吊り戸扉を撤去し、主屋建築当時の雨戸を再利用しながら観音扉とし観音錠を付ける。その際、入り口全体の木材を新たなものに取り換え、補強を行う。

また、扉北側の外壁（下半分の木の部分）も劣化が激しいため、鎧張りに変更し維持を行う。

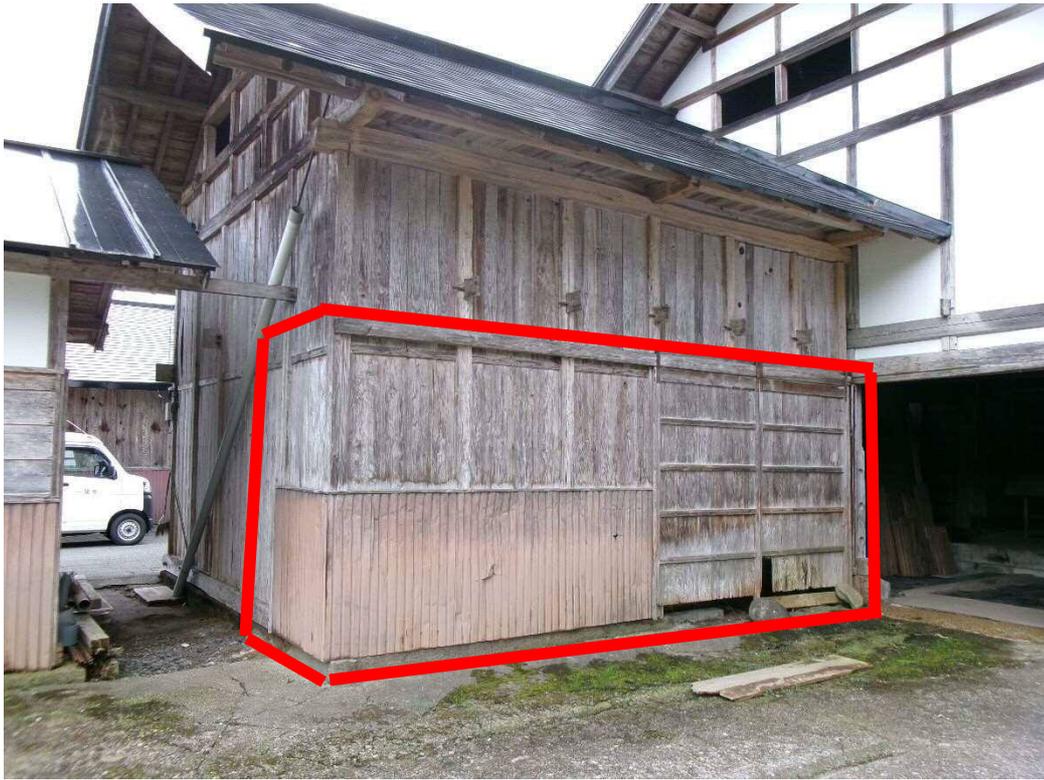
42-③物置 (北東側)

現状：北側の吊り戸扉下部に穴が開き、下枠部分が損傷しておりしっかりと閉まらない状態である。

また、外壁がトタンになっている部分（北面から東面一部にかけて）は、穴やへこみ、色褪せなど劣化が激しい

工法：吊り戸扉は、下半分を鎧張りで補強を行い、吊り戸として維持をする。

トタン部分は、吊り戸扉下半分と同様に鎧張りとする。北面トタン上部及び東面の一部を併せて塗装を行う。

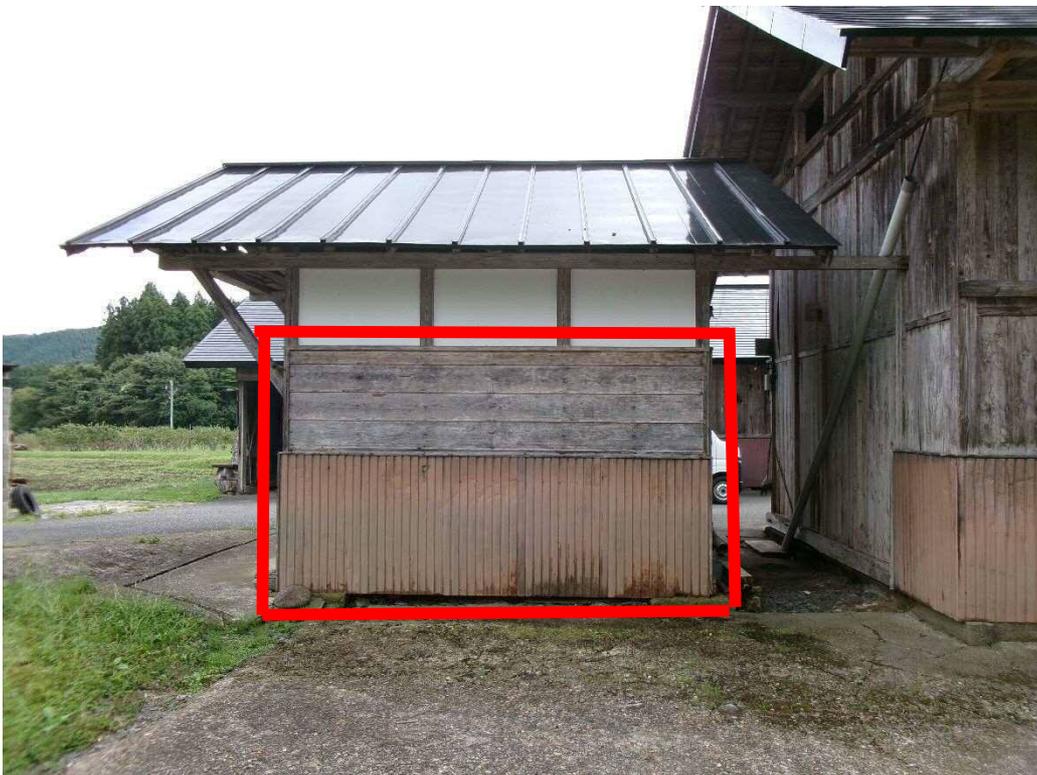
42-④便所 (北側)

現状：外壁がトタンになっている部分（北面）は、穴やへこみ、色褪せなど劣化が激しい

工法：物置トタン部分と同様に鎧張りとする。トタン上部を併せて塗装を行う。

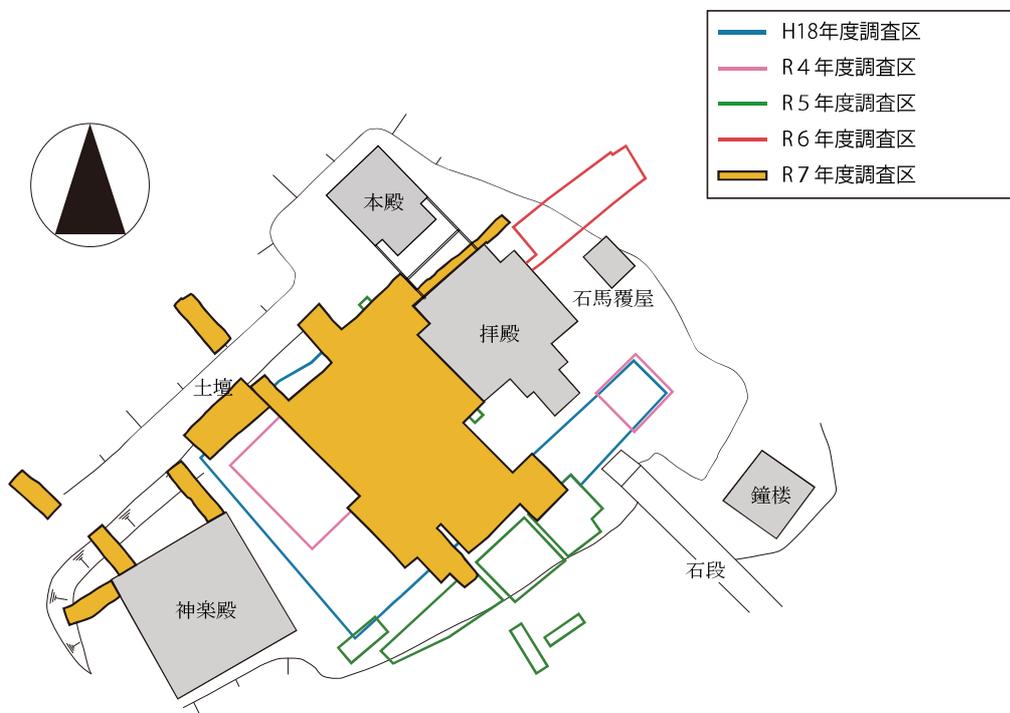
第1図 年度別調査区

令和7年度は、駒形根神社の拝殿－神楽殿間に調査区を設定した。同境内は平成18年度、令和4～6年度に調査を行い、令和4・5年の調査では境内南東部に厚く堆積する黒色土から本遺跡内では数少ない古代・中世の遺物が出土している。しかし、現境内地の形成に大きく関わるとみられる黒色土の広がりが明確になっておらず、年代についても検討の余地があるように考えられた。また、平成18年度の調査では遺構とみられるものが報告書にいくつか図示されているものの、説明がないため詳細不明となっている。そのため、今年度は、拝殿－神楽殿間における各調査区の成果を整理し、境内地の変遷や年代を明らかにすることを目的として調査を行った。

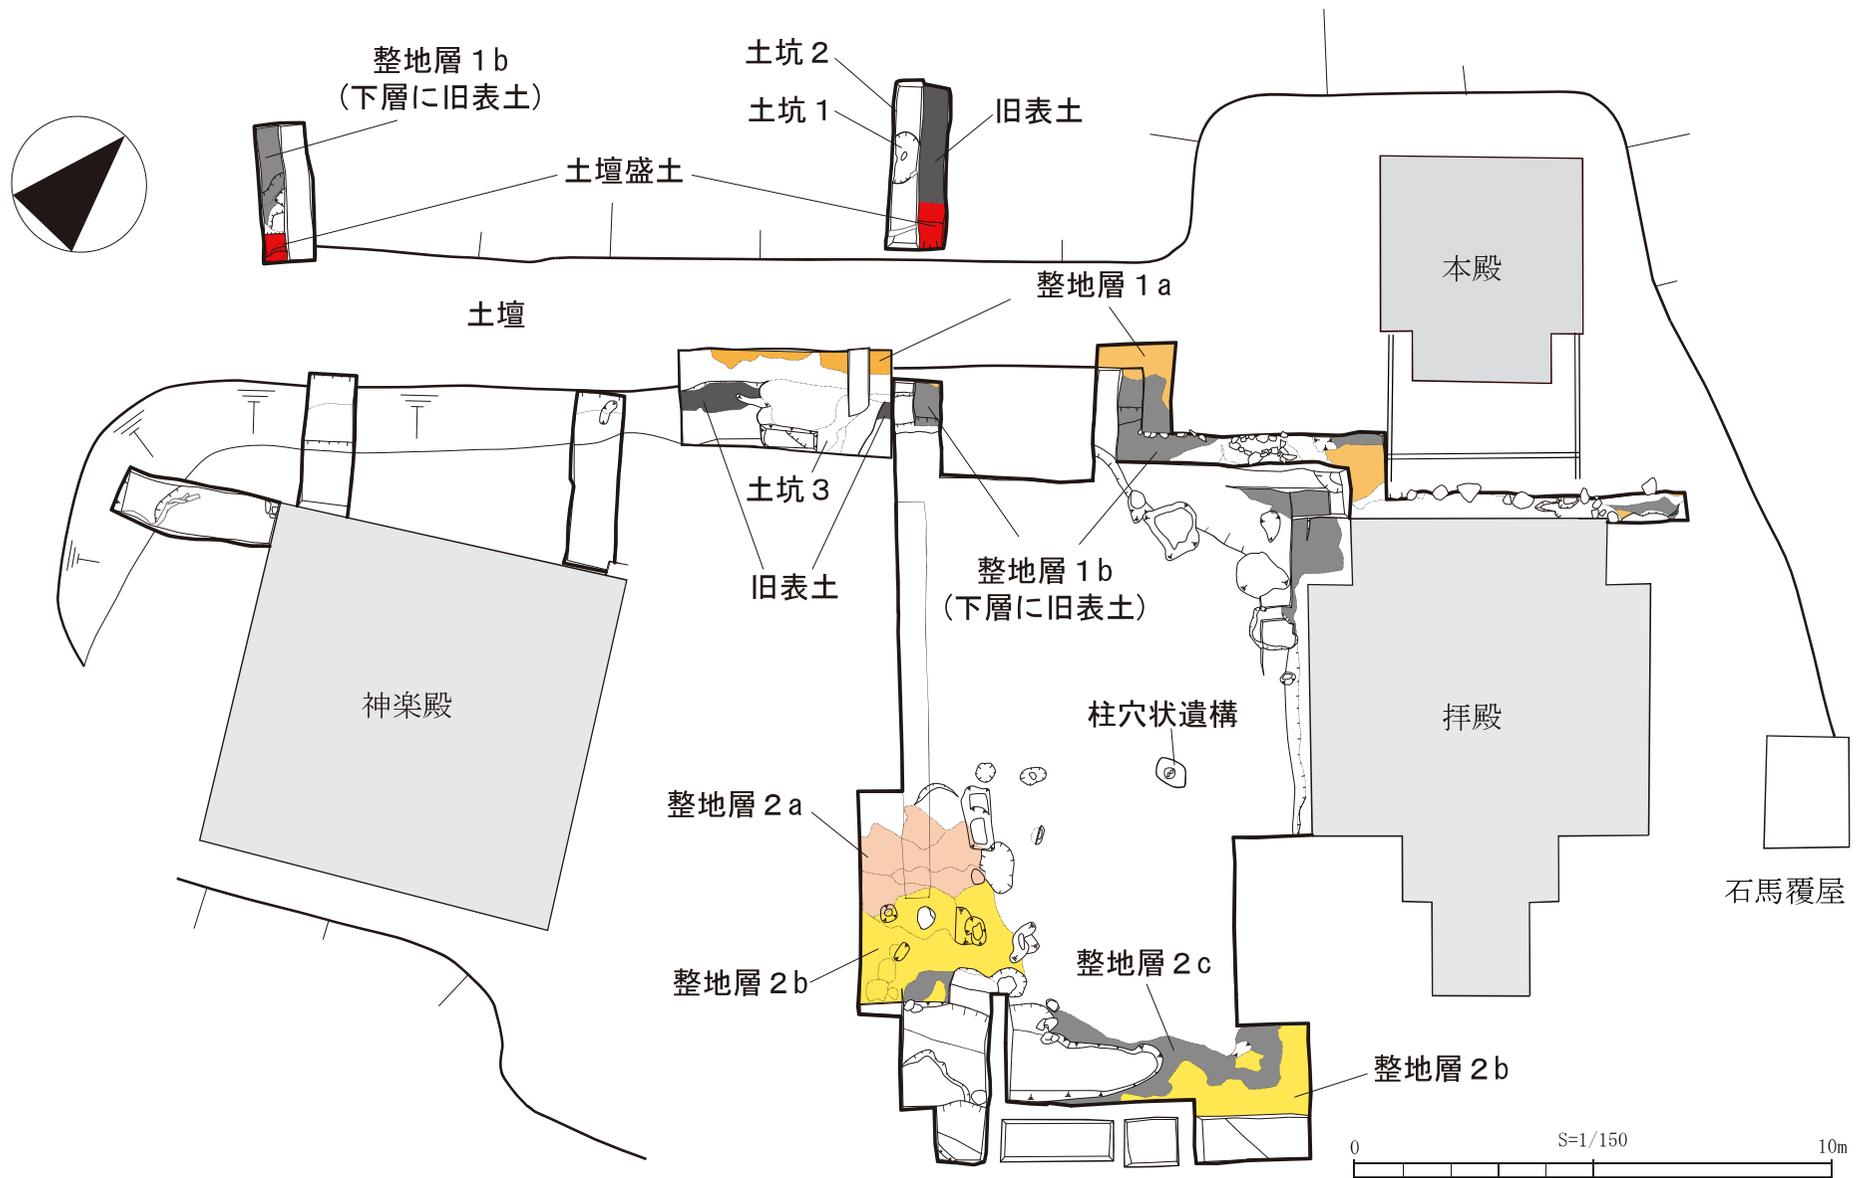
第3図 調査区全体図 (S=1/150)

- (1) 薄い表土下は、大小の礫を多く含む層や均質な黄褐色の層など複数の土層に区分できるが、すべて自然に形成された地山である。
- (2) 拝殿の西妻付近では、地山上に旧表土と見られる暗褐色土の堆積が確認できる。
- (3) 拝殿北西隅の西側約4m付近では、地山が北側に傾斜し、その上面に黒褐色土の整地層1b（最大約80cm）、その上面に黄橙色土の整地層1aがある。整地層1aは本殿側に広がることからその建設に関わるものと考えられる。
- (4) 地山上で柱穴状遺構を1基発見した。年代は抜き取り穴から出土した磁器皿（盃）の年代から近代以降と考えられる。

- (1) 供養塔が立つ境内北西部は、地山が北西から南東方向に緩やかに傾斜し、その上に旧表土が堆積している。土壇は、神楽殿の北側では地山を削り出したものであるが、それより東側では旧表土上に盛土を行って造成されている。盛土は黒褐色土主体であるが、その上層には整地層1aと同様の黄橙色土が使用されており、土壇は本殿建設と同時期に造成されたと考えられる。
- (2) 土壇北側の地山面上で旧表土に覆われる土坑1・2、土壇南側では土壇盛土より古く、旧表土より新しい土坑3を発見した。いずれも年代等は不明である。

- (1) 境内南東部の地形は、地山が北西から南東方向に傾斜しており、その上面に黒褐色土や暗褐色土を主体とした厚い整地層2c、その上面に均質な黄褐色土の整地層2aや礫を含む黄褐色土の整地層2cが積まれている。
- (2) 整地層2cは10層以上に細分できるが、時期差を示す状況は見られず、工程差と考えられる。整地層2cの下層（令和5年度の調査でかわらけが出土した層）から寛永通宝が1点出土している。

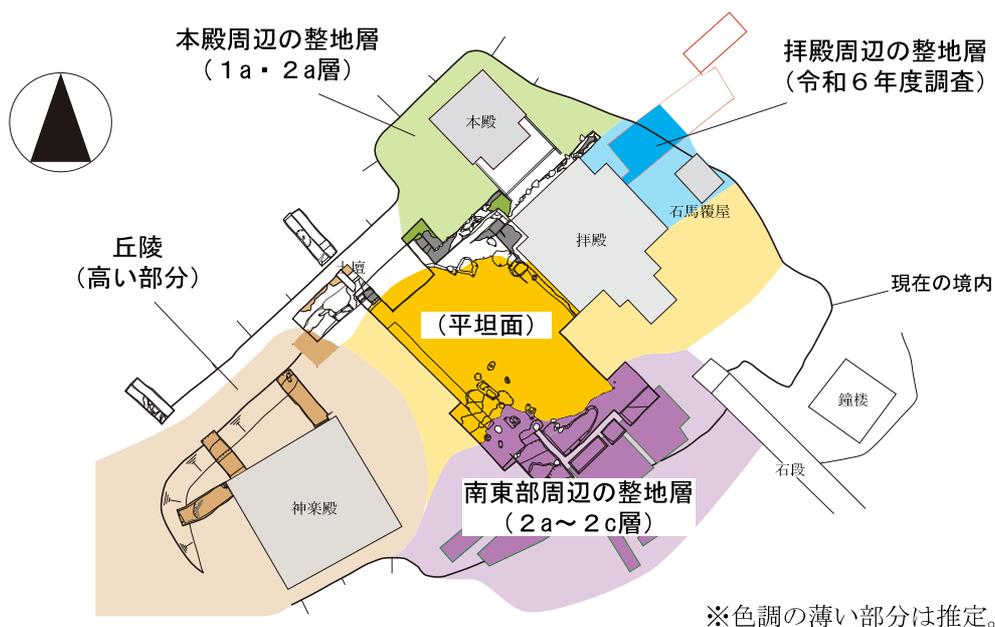
第4図 境内の旧地形と整地層

- (1) 拝殿付近、本殿付近、境内南-南東部の各地区で整地層を確認した。拝殿北東部を対象とした令和6年度の調査でも拝殿の設置に関わる整地層を発見しており、境内が段階的に整備された状況が明らかになってきた。
- (2) 境内南-南東部地区では、旧地形に盛土整地を行って境内地を拡幅した範囲が明確になり、その規模は北西から南東にかけて約9mまで確認できる。年代は近代以降と考えられる。
- (3) 整地層以外では、拝殿-神楽殿間の広場で柱穴状遺構1基、土坑1基、土壇の北側で土坑2基を発見した。

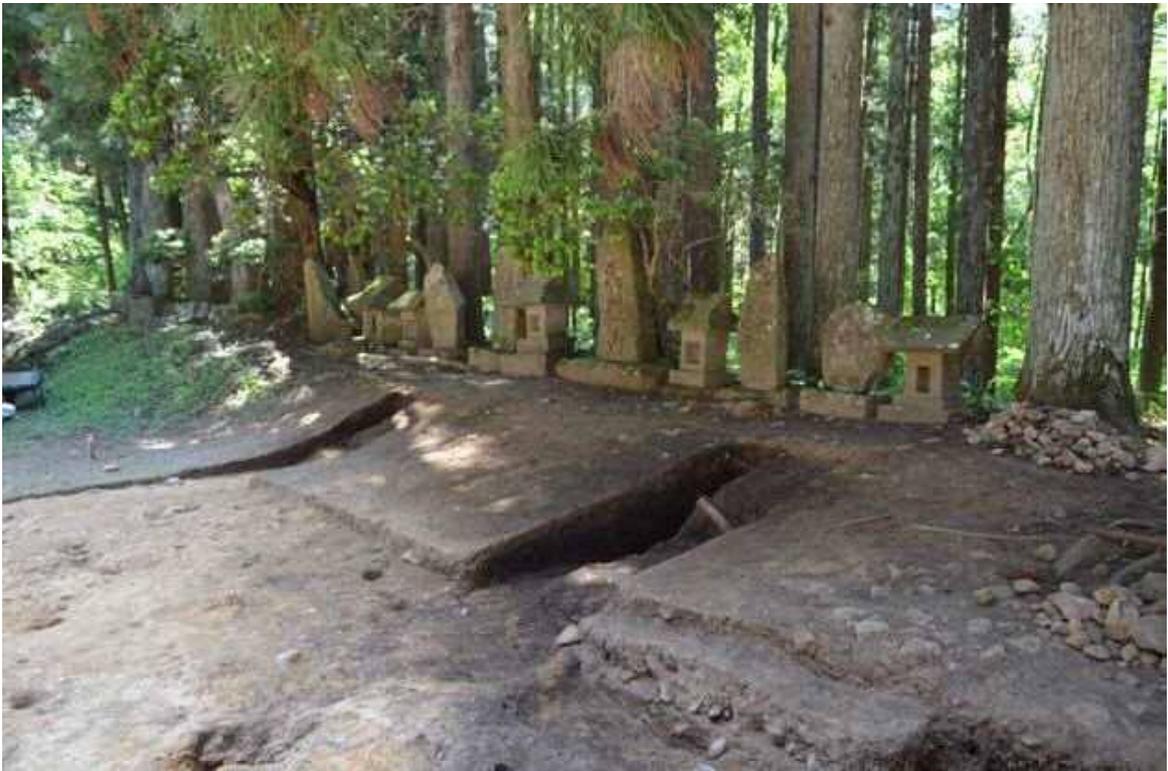
2 土壇の調査

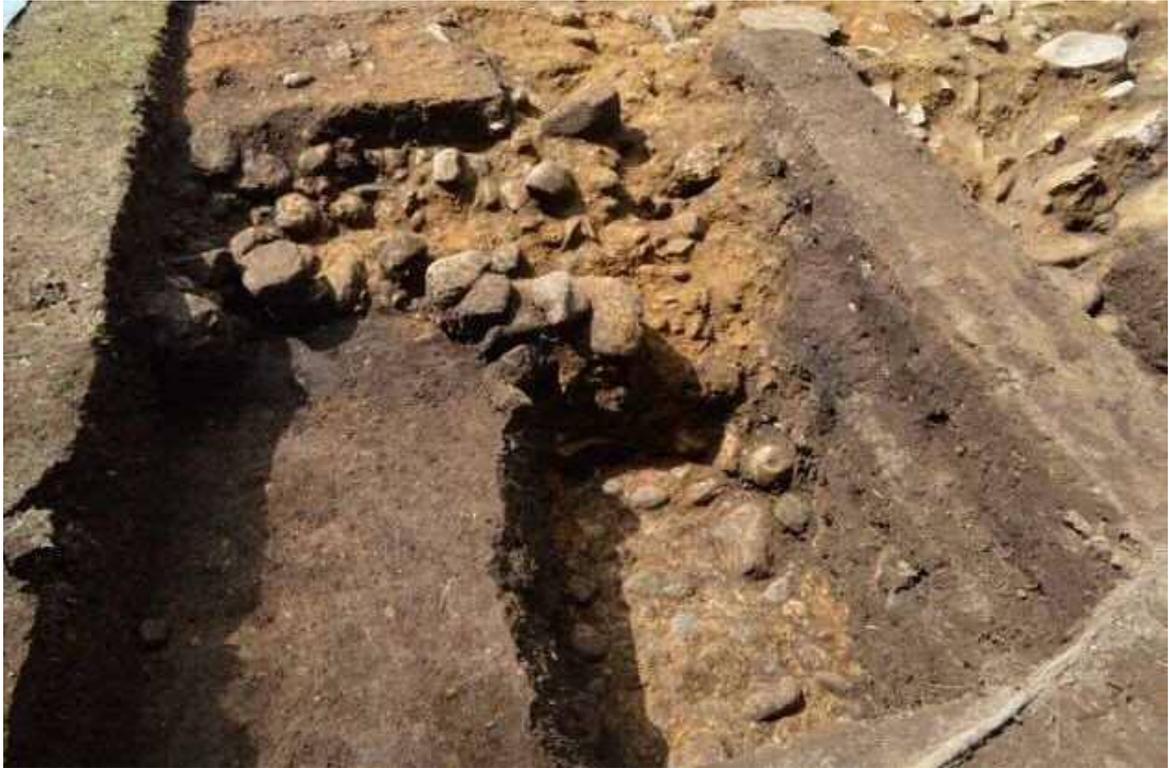
3 境内南—南東部整地層 土層堆積狀況

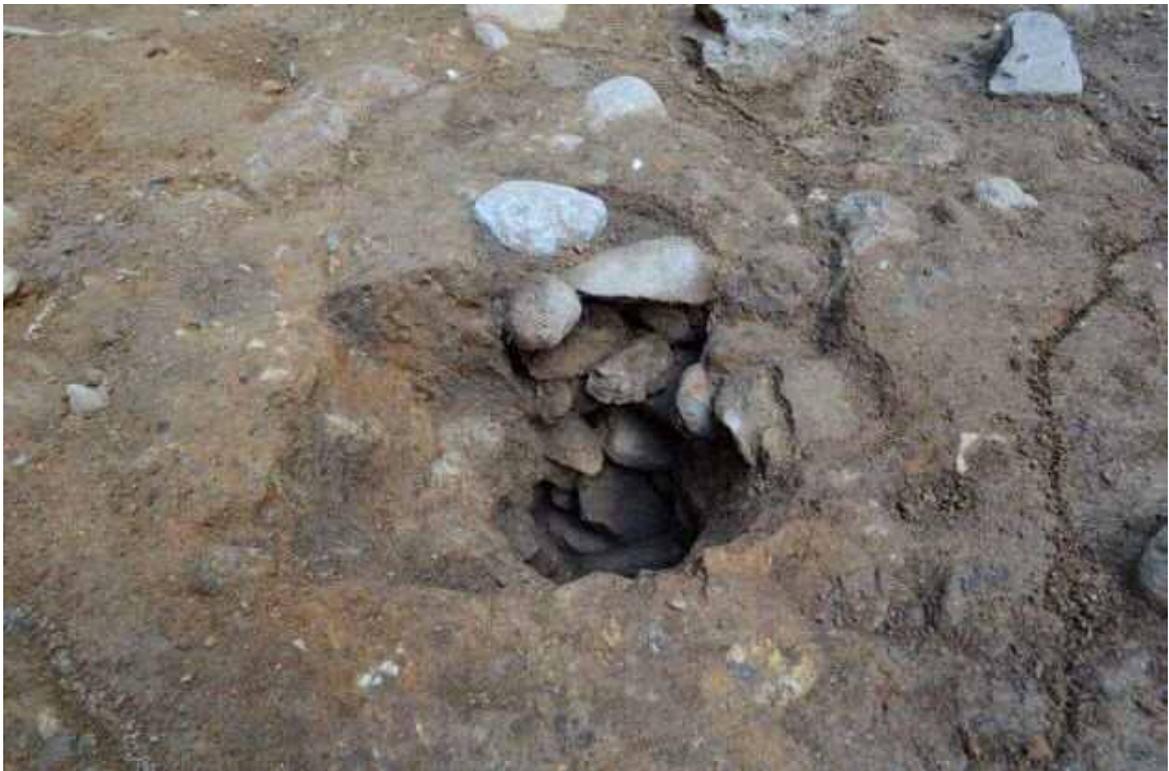
4 柱穴状遺構

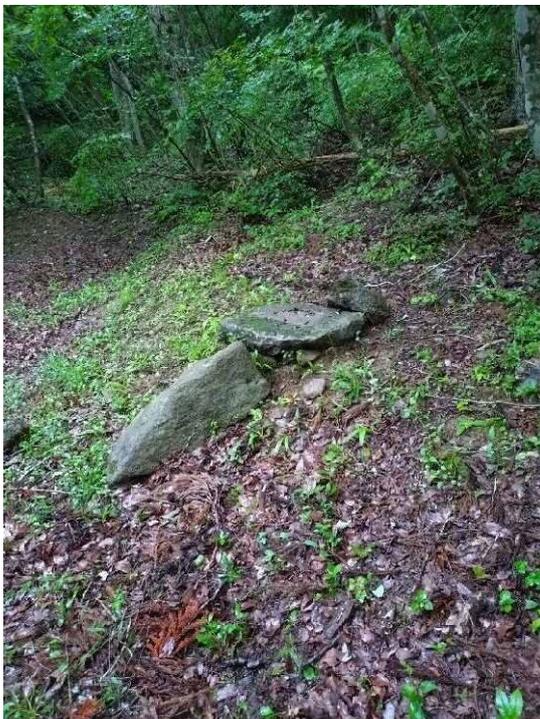
写真1 若木山石碑倒壊写真

文化的景観部会開催の翌日である令和7年6月24日、文化庁永井調査官を案内し慈恵塚へ行ったところ、若木山の石碑と、慈恵塚東側の石塔2基が倒れているのを発見した。倒れた原因は不明である。

雪が降る前に復旧する予定である。

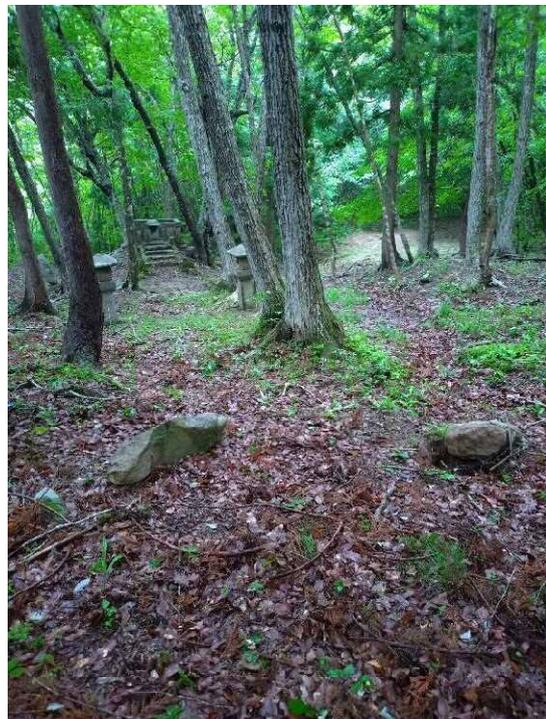
写真2 慈恵塚東側石塔倒壊

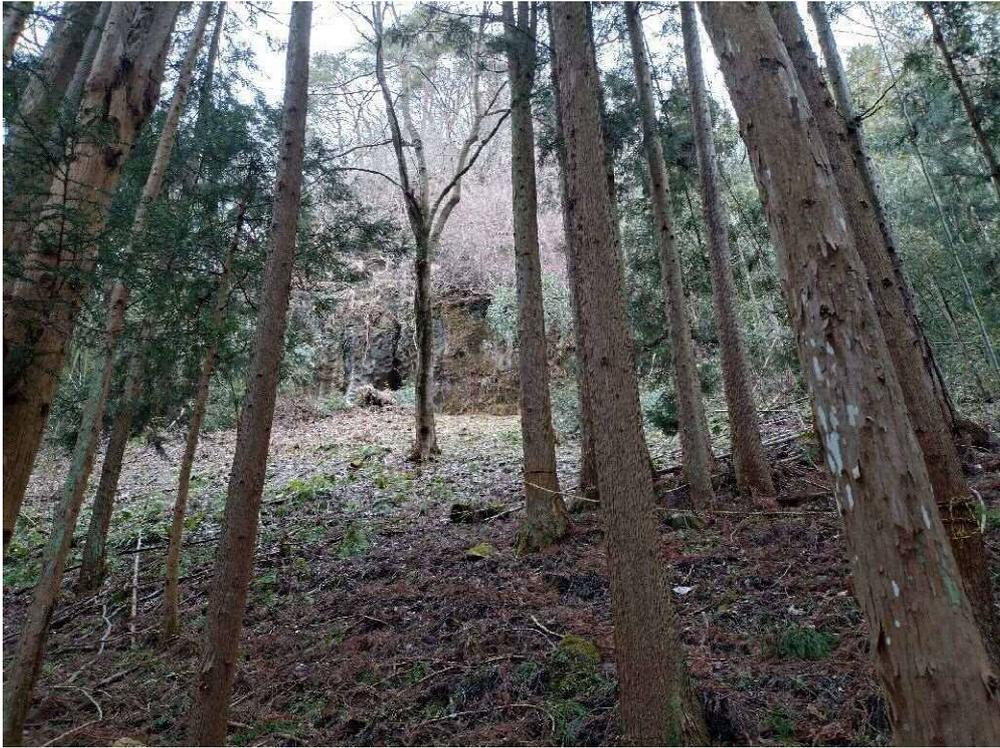
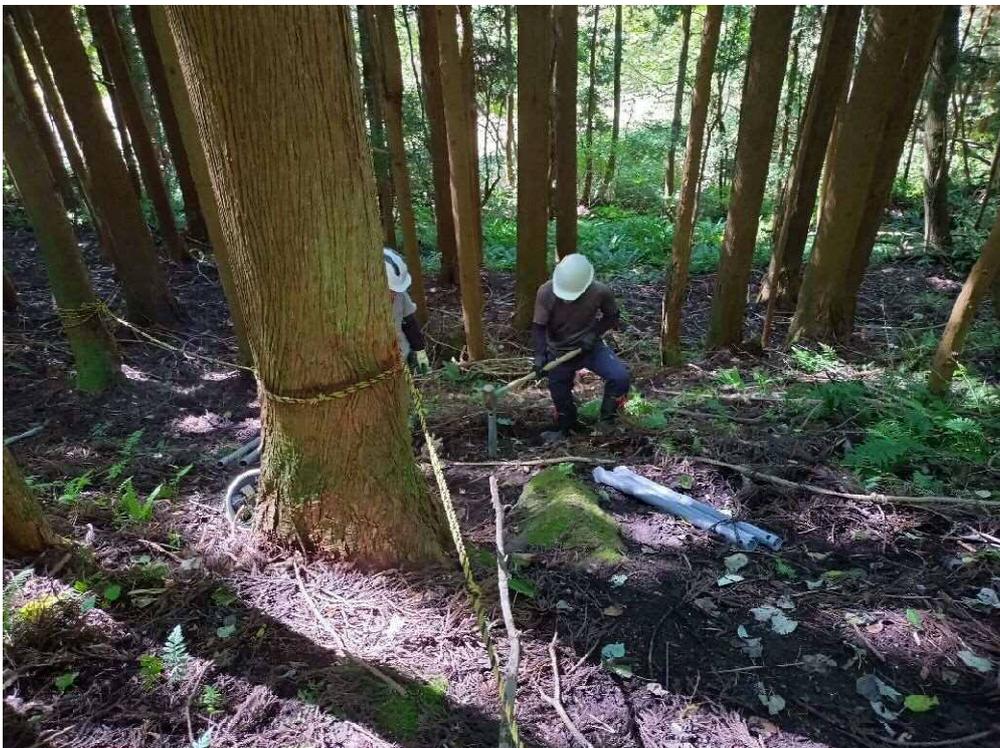
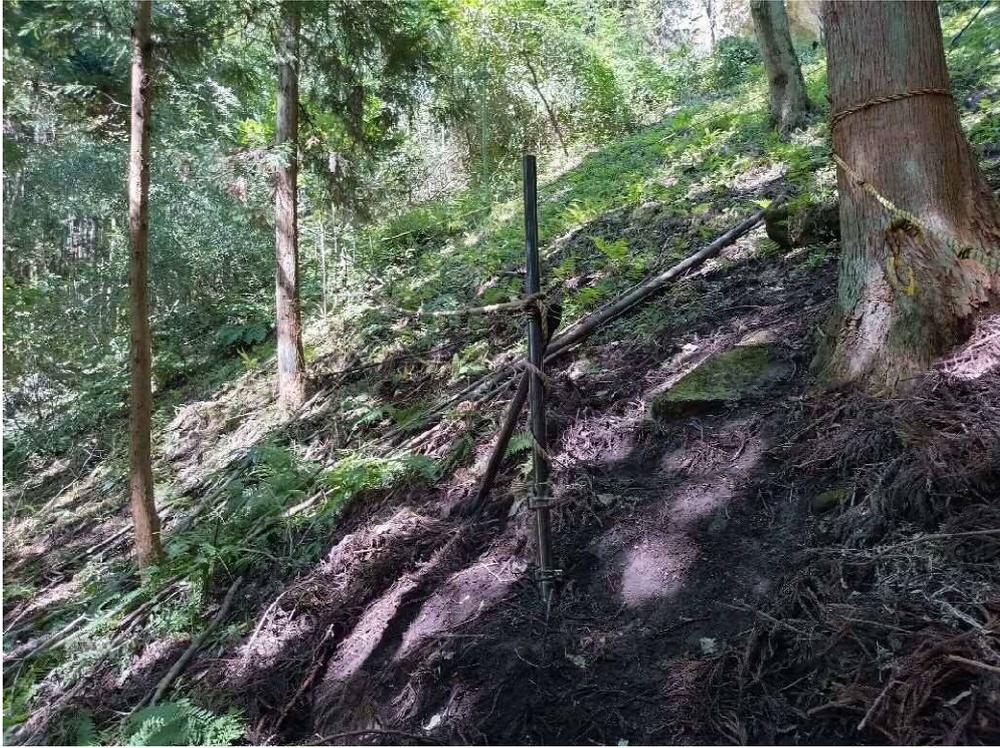
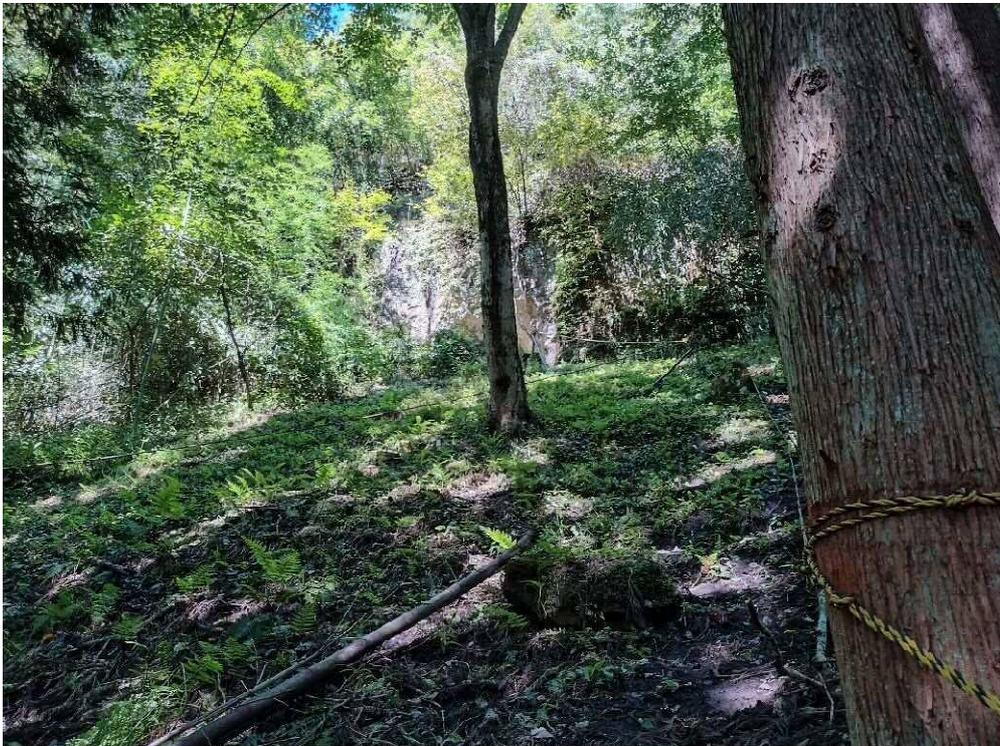
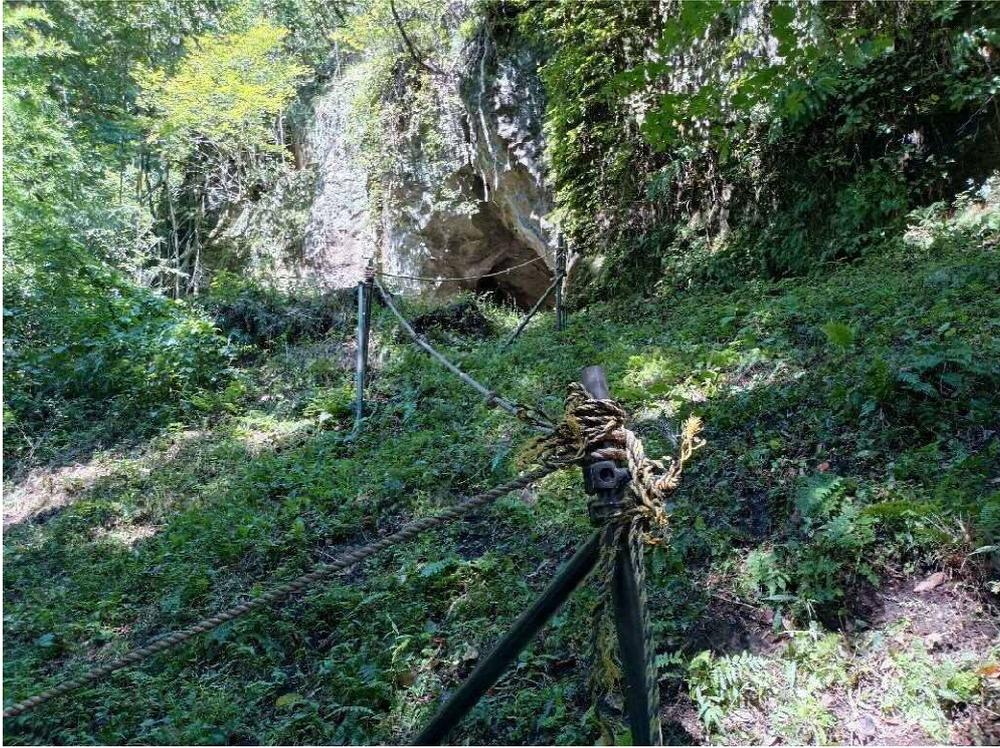
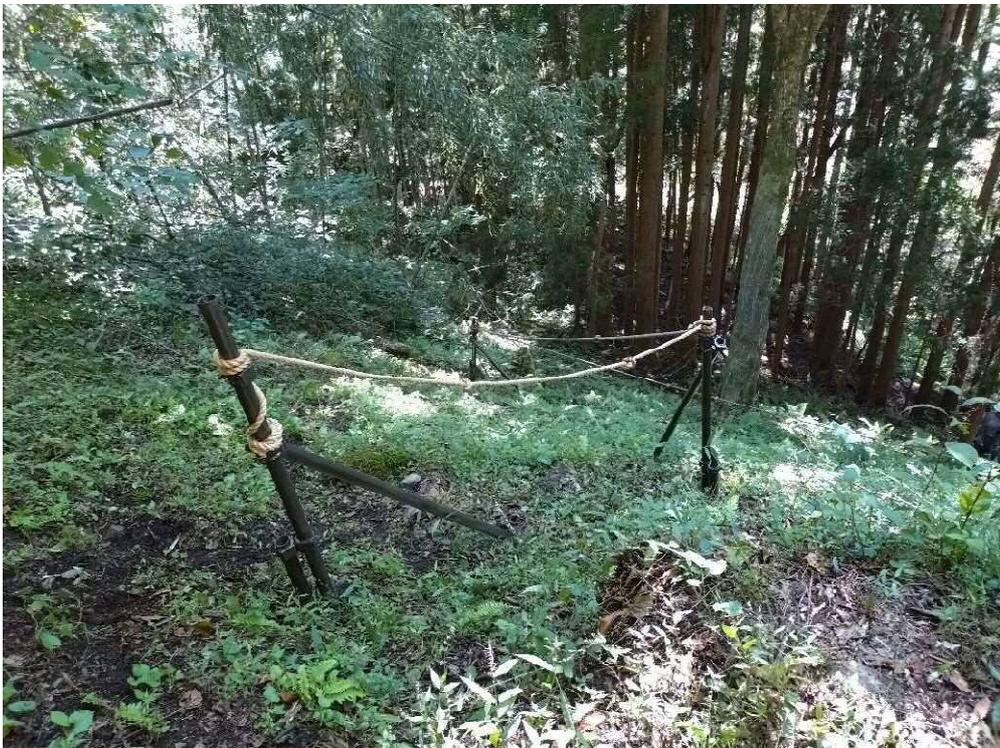
写真3 不動窟施工前

写真4 不動窟施工中

写真5 不動窟施工後（一番下の杭）

写真6 不動窟施工後（斜面下から斜面上を見る）

写真7 不動窟施工後（斜面途中から不動窟を見る）

写真8 不動窟施工後（不動窟から下を見る）

令和7年6月20日付で文化庁の許可を得て、7月25日、9月22日の2回に分けて、杭を5箇所設置し、それらを麻縄でつないで不動窟へ登りやすくした。
